## IZJEMEN PADAVINSKI DOGODEK 18. SEPTEMBRA 2007

Datum objave: 13.11.2007

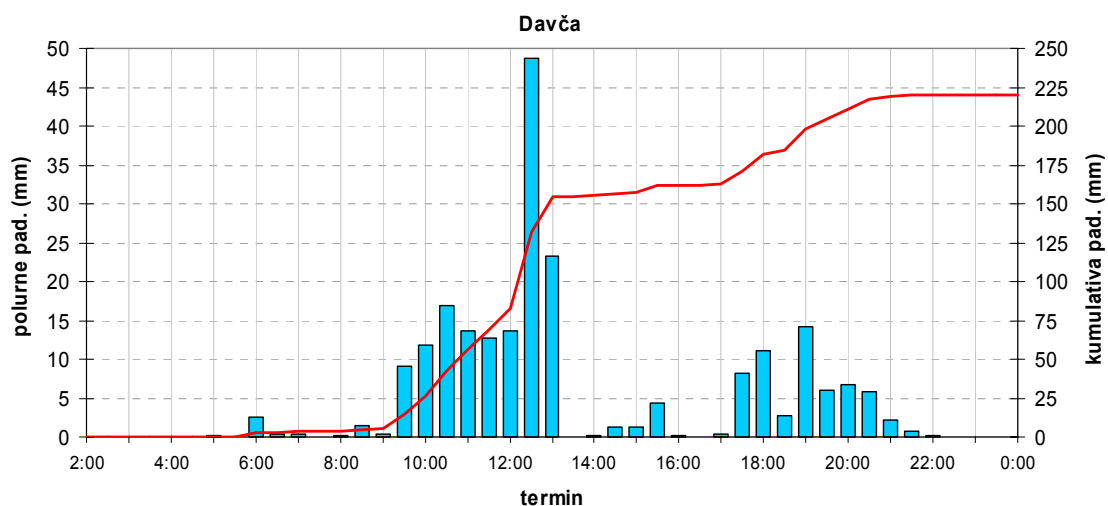
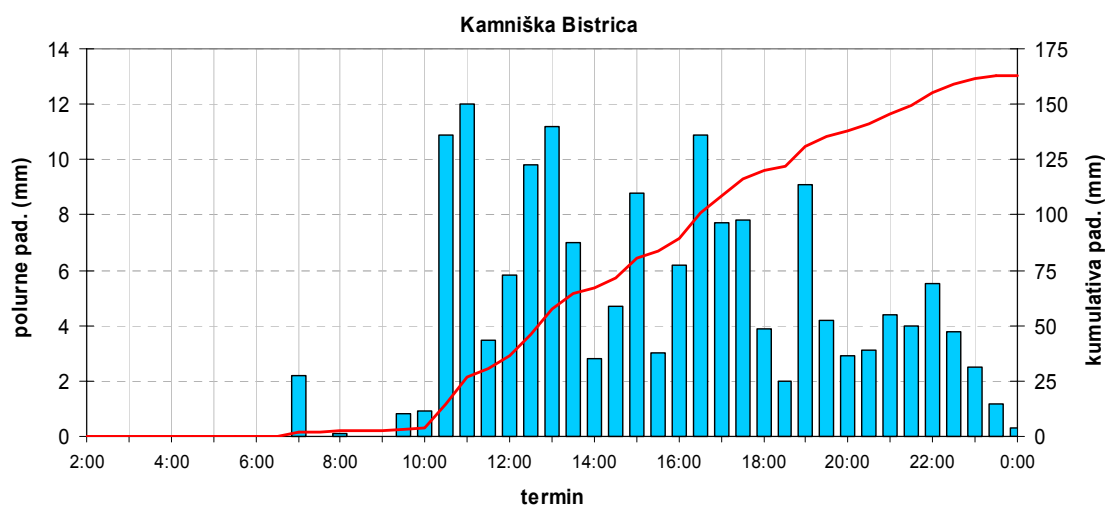
Slike 13–15. Potek kumulativne (rdeča črta) in polurne višine padavin (modri stolpci) na nekaterih postajah v osrednjem delu območja z zelo obilnimi padavinami 18. septembra 2007

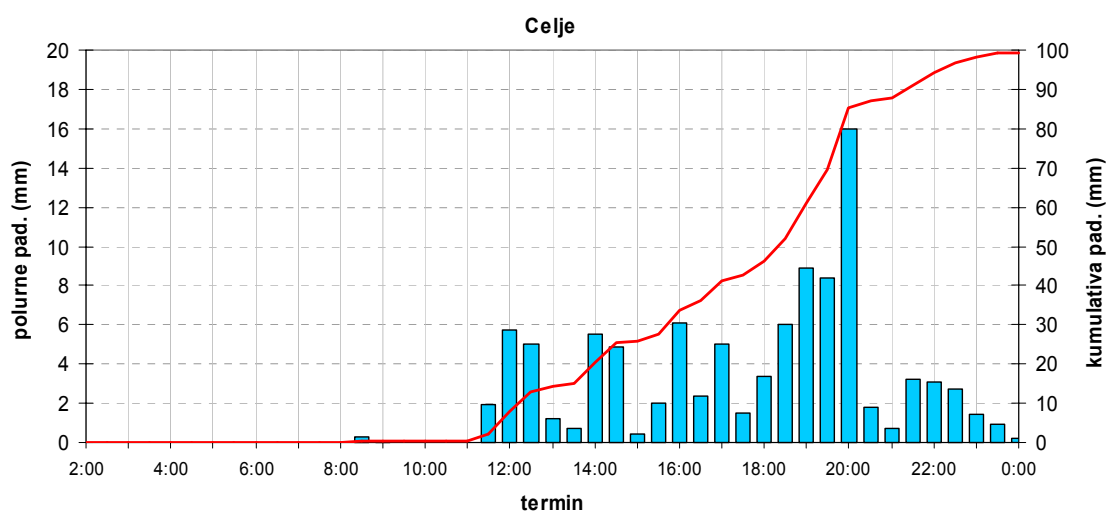
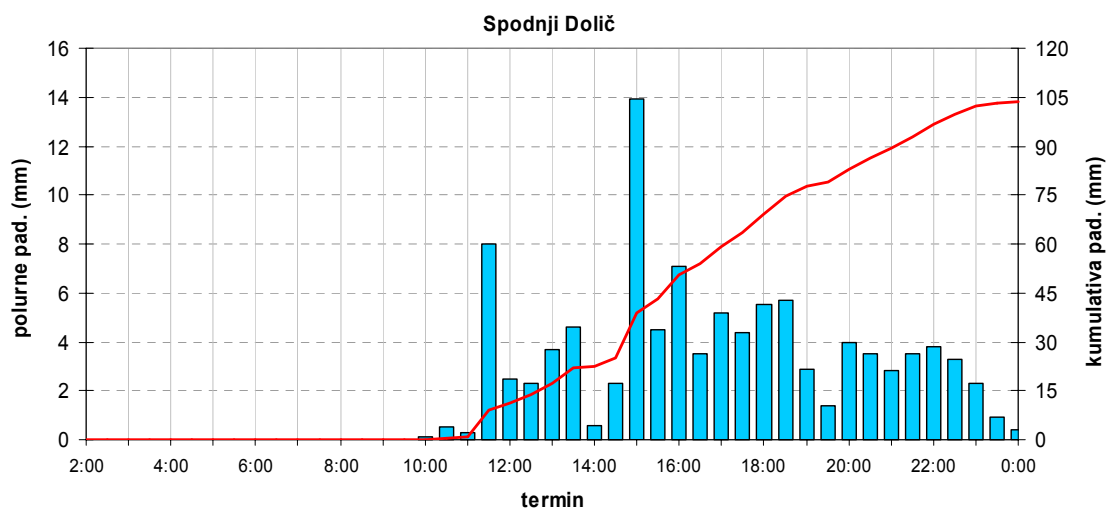
Slike 16–18. Potek kumulativne (rdeča črta) in polurne višine padavin (modri stolpci) na nekaterih postajah v vzhodnem delu območja z zelo obilnimi padavinami 18. septembra 2007

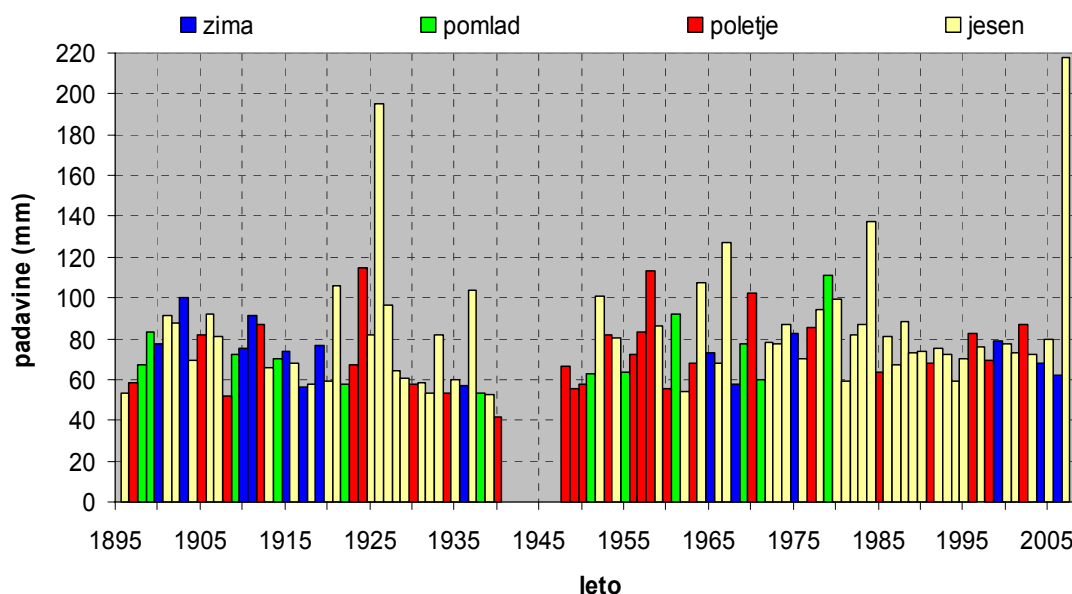
Slika 21. Časovni potek največjih dnevnih padavin po letih na meteorološki postaji Škofja Loka. Z barvo je prikazan letni čas, v katerem je nastopil dnevni ekstrem. Iz poteka je razvidno, da se dnevni ekstrem največkrat pojavi jeseni, najredkeje pa spomladi. Močno izstopata letošnji ekstrem in ekstrem iz leta 1926. Prikazana so leta z vsaj polovico meritev, zato manjka obdobje 1941–1947.

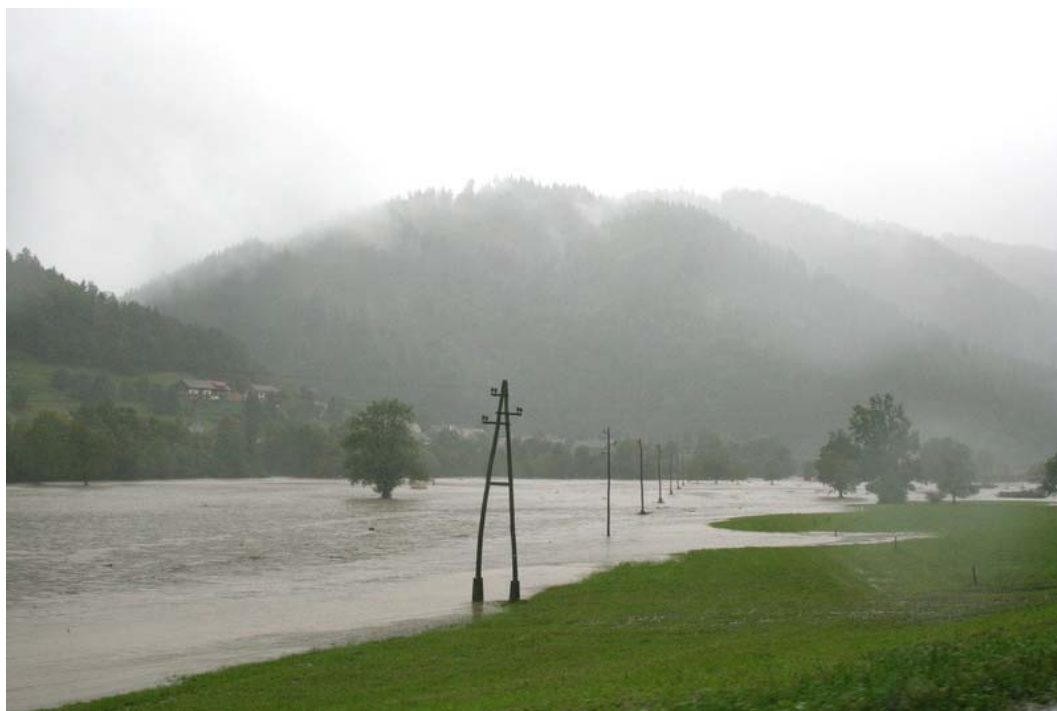
Slika 23. Obsežne poplave Selške Sore pri Praprotnem med Železniki in Škofjo Loko 18. septembra popoldne. Foto: Jaka Ortar

Zaradi izjemno velike količine padavin v kratkem času so nastopile katastrofalne hudourniške poplave, ki so naredile veliko gmotno škodo predvsem na območju med Kranjem in Tolminom (slike 23–26). Obsežne poplave so bile tudi v severnem delu Ljubljanske kotline in v porečju Savinje.

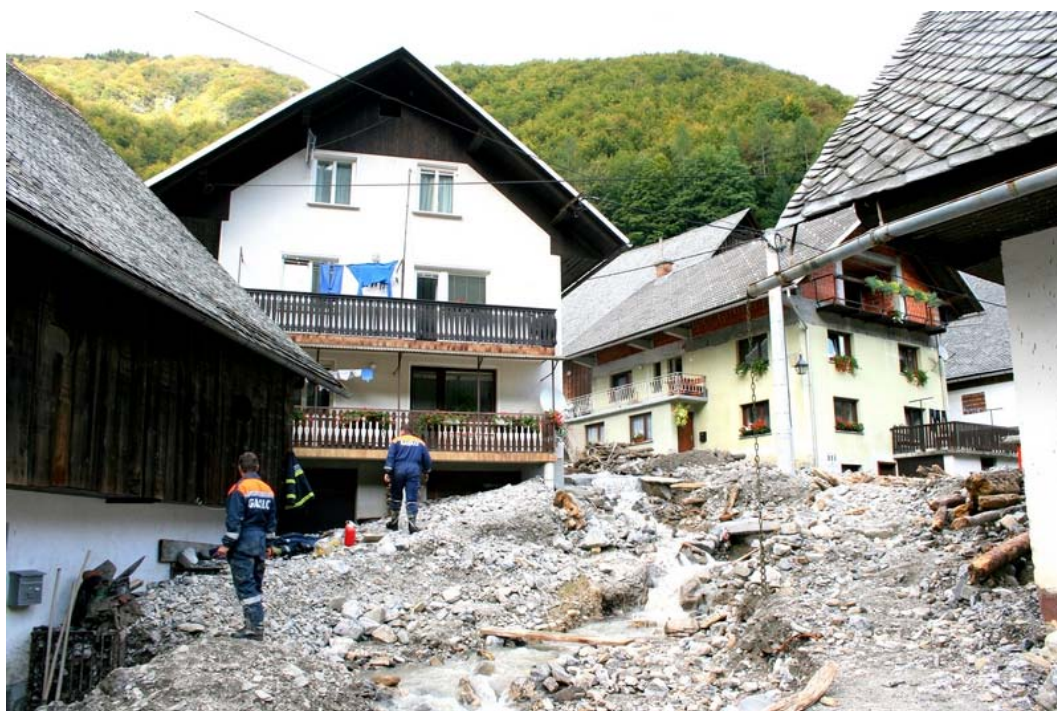
Sliki 24. Potok Pruharca je s plavjem zasul Zali Log. Takšno je bilo stanje dan po katastrofalni ujmi. Foto: Jaka Ortar

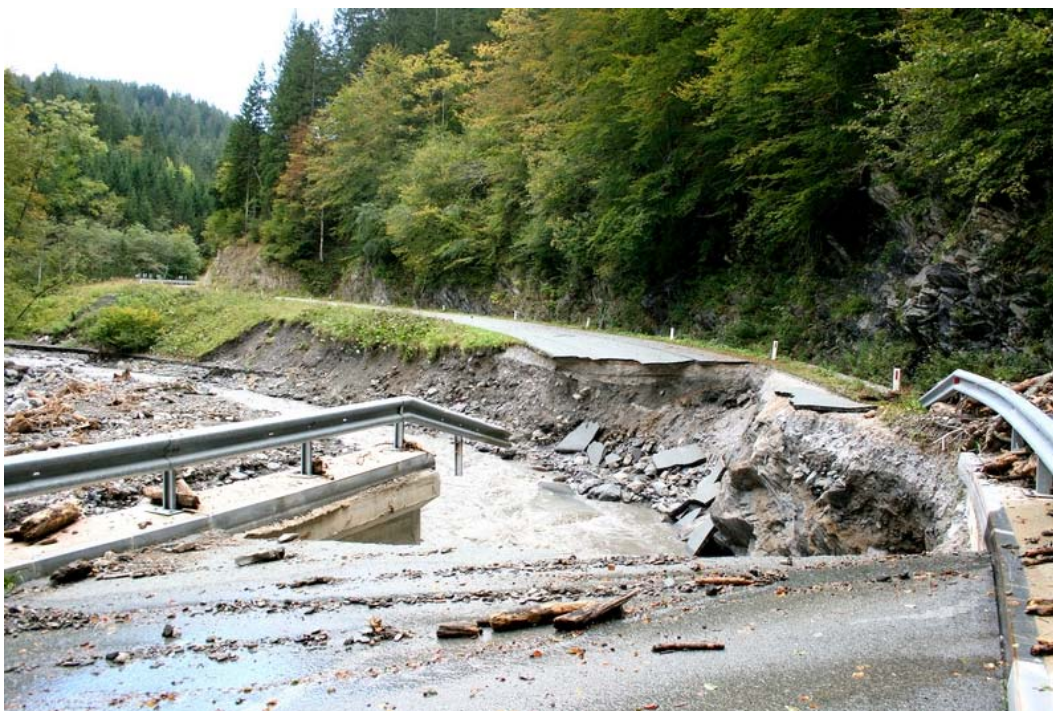
*Slika 25. Močna bočna erozija Zadnje Sore je močno preoblikovala strugo in odnesla nekaj metrov ceste. Foto: Jaka Ortar*

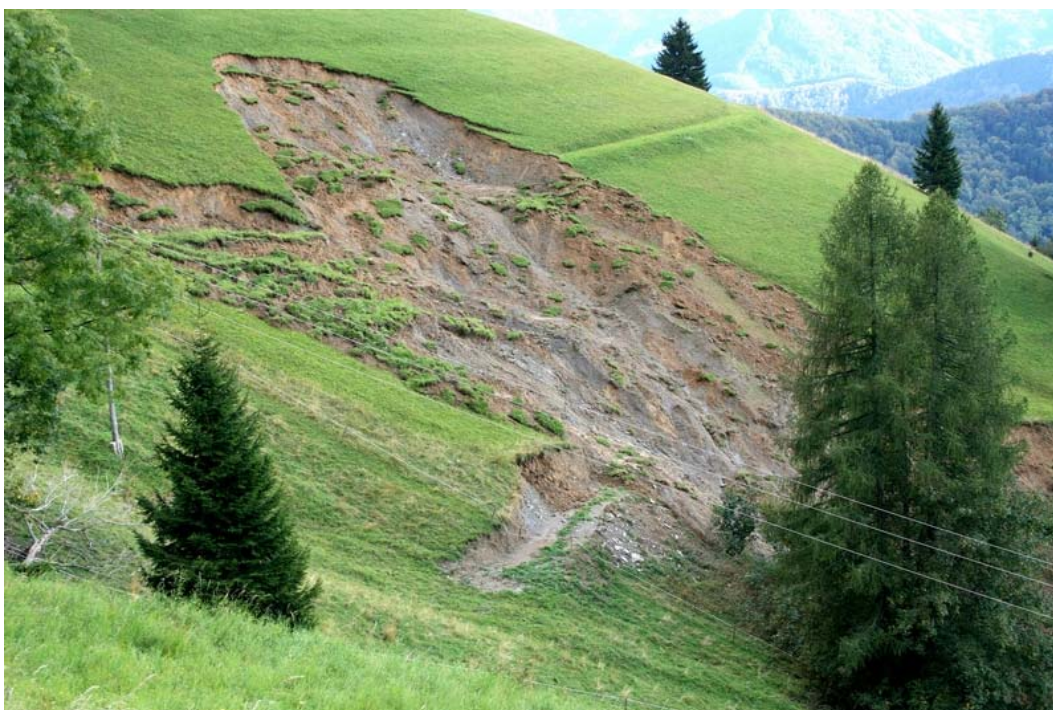
*Slika 26. Zaradi obilnega deževja so se sprožili številni zemeljski plazovi. Na sliki je velik usad v bližini vasice Torka na pobočju Ratitovca dan po ujmi. Foto: Jaka Ortar*
